Prospektionsbericht

Küstenfrachter MS Änne Ursula

Nordsee
Nördlich von Norderney

18.06.2023

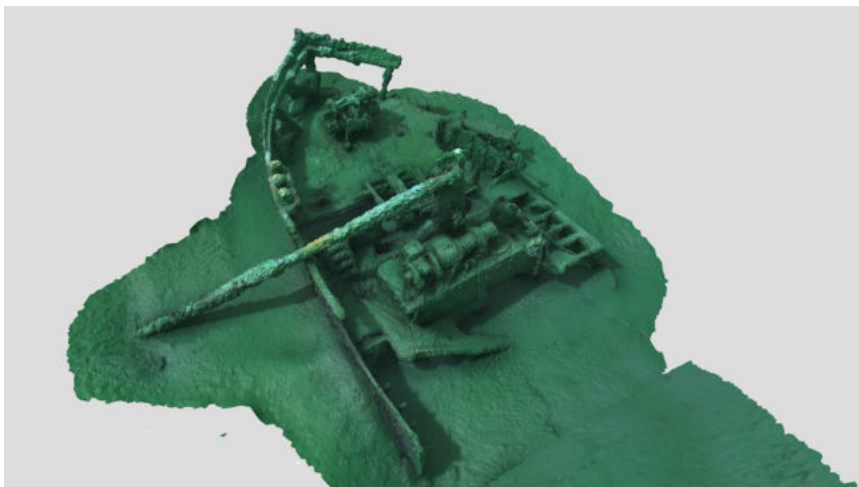
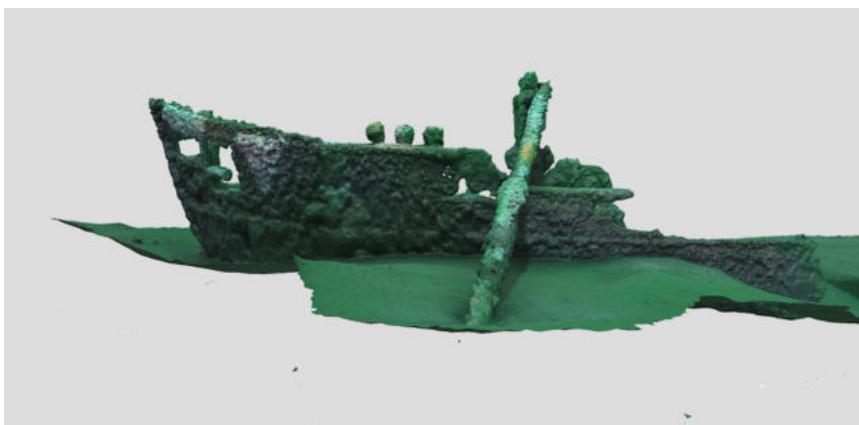
Bugsektion:

Die Maierform des Vorderstevens lässt sich klar erkennen. In der Bugsektion befinden sich eine Ankerwinde und eine Ladungswinde. Ein Ladebaum liegt nach Backbord, ist noch mit dem Mastfuß verbunden und verläuft in den Sand. Eine kleine Treppe führte auf das erhobene Vorderdeck. Ein Dreifachpoller befindet sich an der Oberkante der Seitenwand.

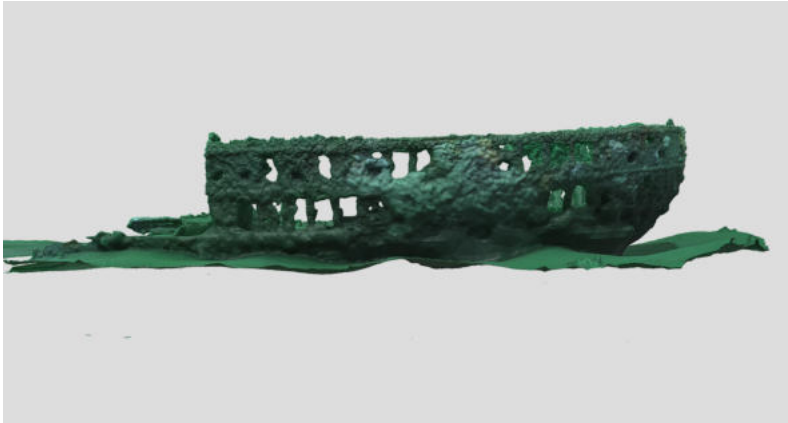
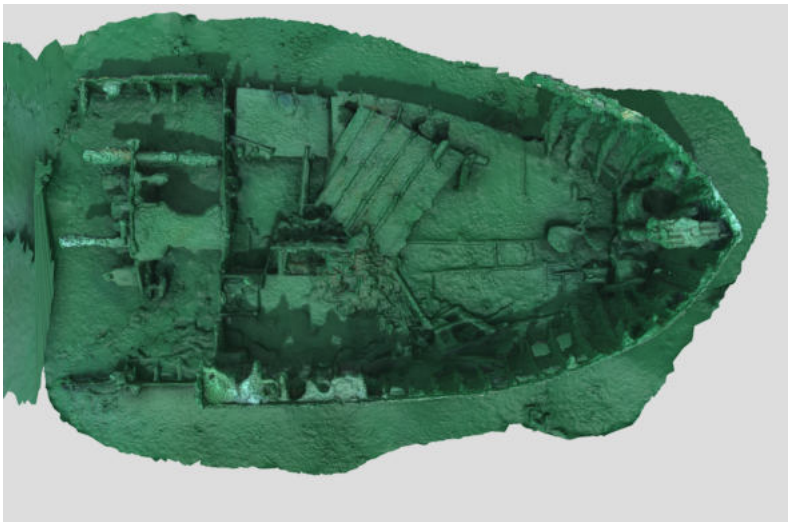
Hecksektion

Die Form des Hecks lässt sich klar erkennen. Aufbauten oder Brücke fehlen ebenso wie die Maschine. Es liegt ein Reservepropeller im hinteren Bereich des Hecks.

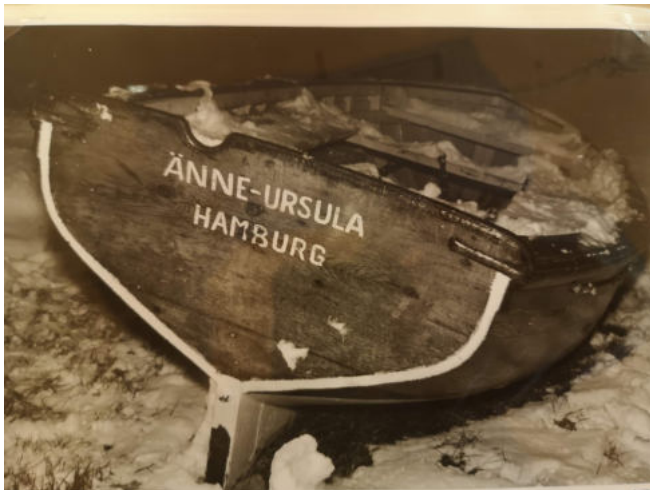
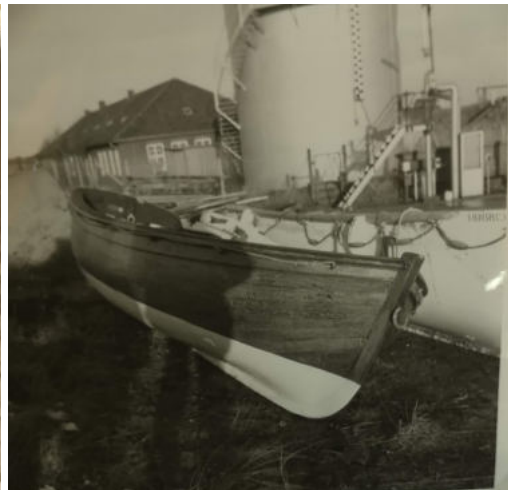
Am 5.12.1967 vormittags trieben am Nordstrand von Norderney zwei hölzerne Rettungsboote an. Das eine Boot war 4 m lang und trug auf beiden Seiten des Bugs den Namen "Änne Ursula". Am Spiegel stand außerdem der Heimathafen Hamburg. Das zweite Boot war 5 m lang. An der Innenseite Spiegel befand sich eine Metallplatte mit der Aufschrift "Bootsbau Wischhafen Nr.320 1264". Nach Ermittlungen der Wasserschutzpolizei gehörten beide Boote zu dem vermissten MS. "Änne Ursula".

Die beiden angeschwemmten Rettungsboote

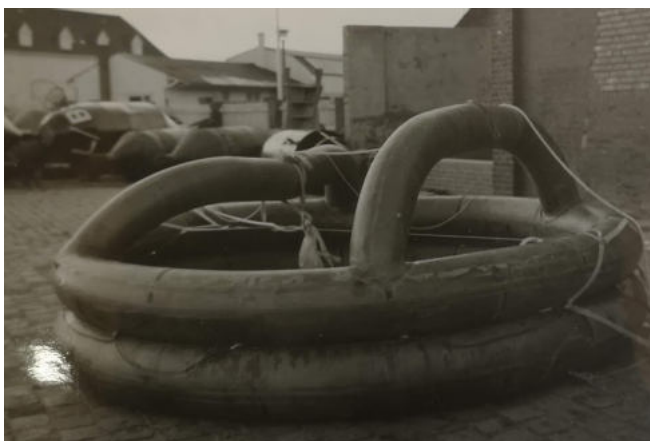
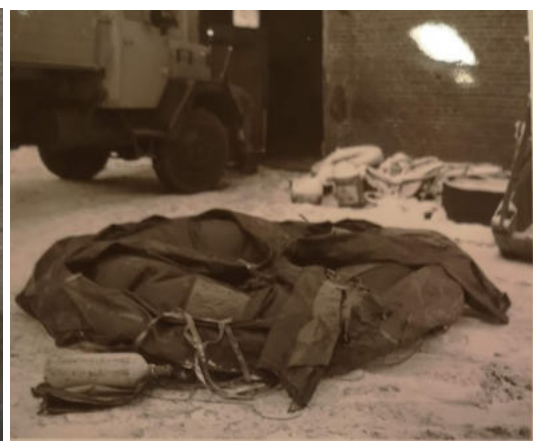
Am 6.12.67 wurde auf Norderney eine grauschwarze Rettungsinsel geborgen, die nach den Feststellungen der Polizei gleich- falls von der "Änne Ursula" stammte. Die Rettungsinsel war ebenso wie die beiden angetriebenen Boote ohne jeden Inhalt. Bei der Rettungsinsel fehlte auch der Seenotpacken. Außerdem war das Verdeck verloren gegangen. Die Fangleine war 10 - 15 m lang. Das Ende zeigte Reissmerkmale.

An Rettungsmitteln seien ein Rettungsboot für 8 Personen, ein Arbeitsboot mit 5 % Lufttanks, ein aufblasbares Rettungsfloß für 10 Personen sowie vier Rettungsringe und für jede Person eine Schwimmweste an Bord gewesen. Die Rettungsmittel seien nie beanstandet worden. Aus dem Zustand des geborgenen Rettungsfloßes könnten keine eindeutigen Schlüsse gezogen werden. Es sei möglich, dass die Schiffsbesatzung die Rettungsinsel über Bord geworfen hätte. Das Floß könne aber auch entweder durch Seeschlag oder durch den Auftrieb nach dem Sinken des Schiffes aus seinen Halterungen gerissen worden sein. Die Reißfangleine sei anscheinend, wie vorgeschrieben, am Schiff befestigt gewesen und habe beim Steifkommen die Kohlendioxidflaschen für das Aufblasen geöffnet. Die etwa 25 m lange Fangleine sei entweder durch Wind und See oder als 25 m Wassertiefe gesunken sei Floßes gerissen. falls das Schiff in mehr durch den Auftrieb des Die Leine sei jedenfalls nicht unmittelbar am Floß abgeschnitten worden. Unter diesen Umständen sei nicht zu klären, ob die Rettungsinsel von den Schiffbrüchigen besetzt worden sei. Der Seenotpacken und der Dachstoff seien vielleicht nach dem Antreiben der Rettungsinsel entwendet worden.
