# Prospektionsbericht

## Dampfschiff Anna Katrin Fritzen ex Gerda Kunstmann ex Vulkan

Ostsee - Litauen, Klaipeda

05.07.2023

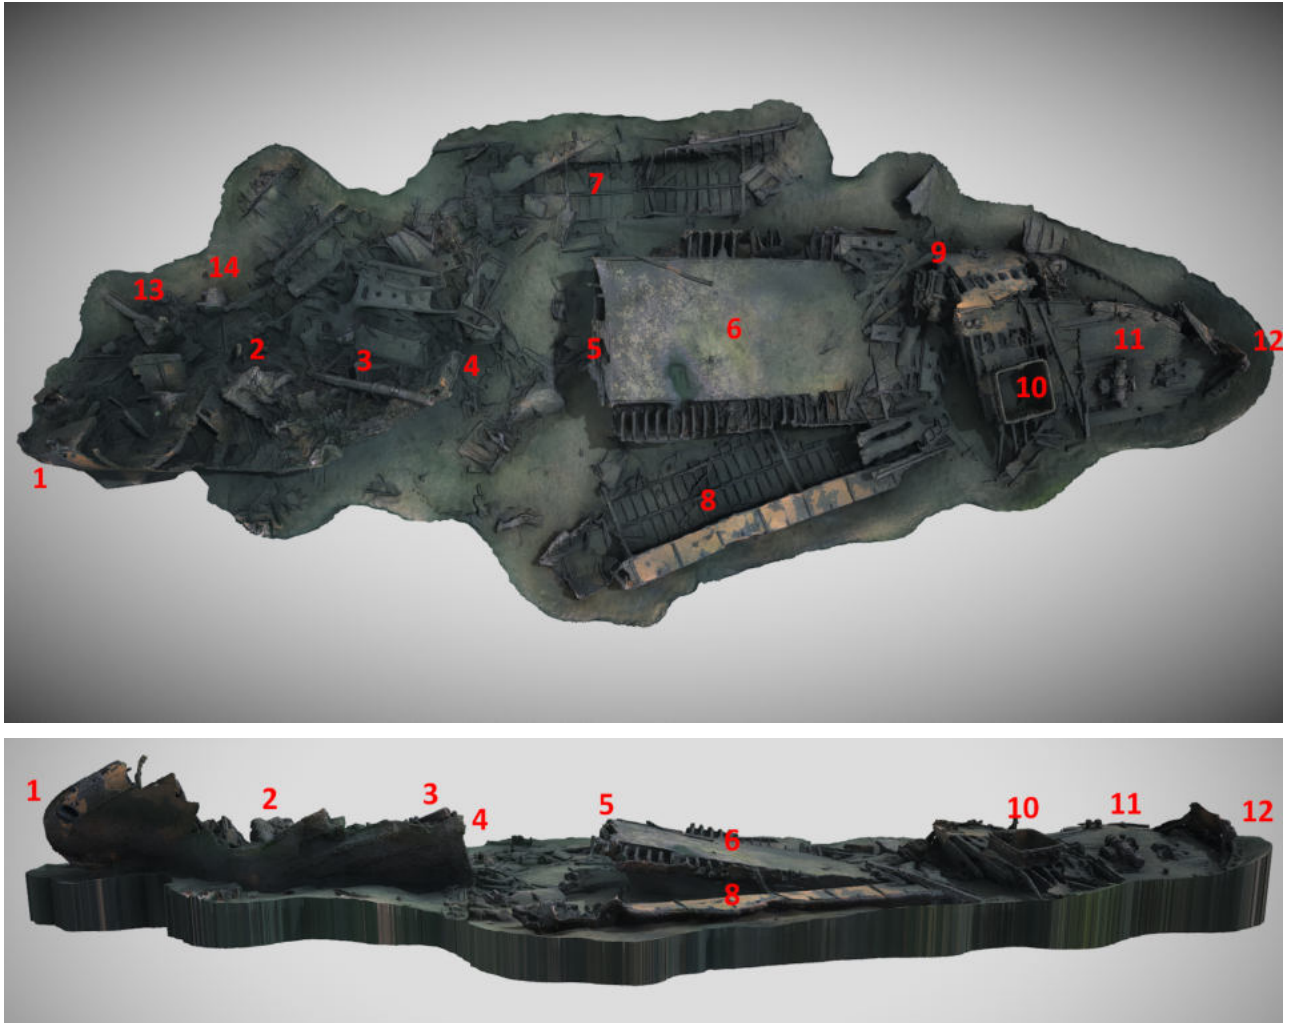
1. Heck
2. Dampfmaschine mit zwei Zylindern
3. Mast
4. Abbruchkante
5. Abbruchkante
6. Boden des Laderaums
7. Backbord Seitenwand
8. Steuerbord Seitenwand
9. Winde
10. Kleine Ladeluke
11. Ankerwinde
12. Vordersteven
13. Mastfuß
14. Kondensator der Dampfmaschine

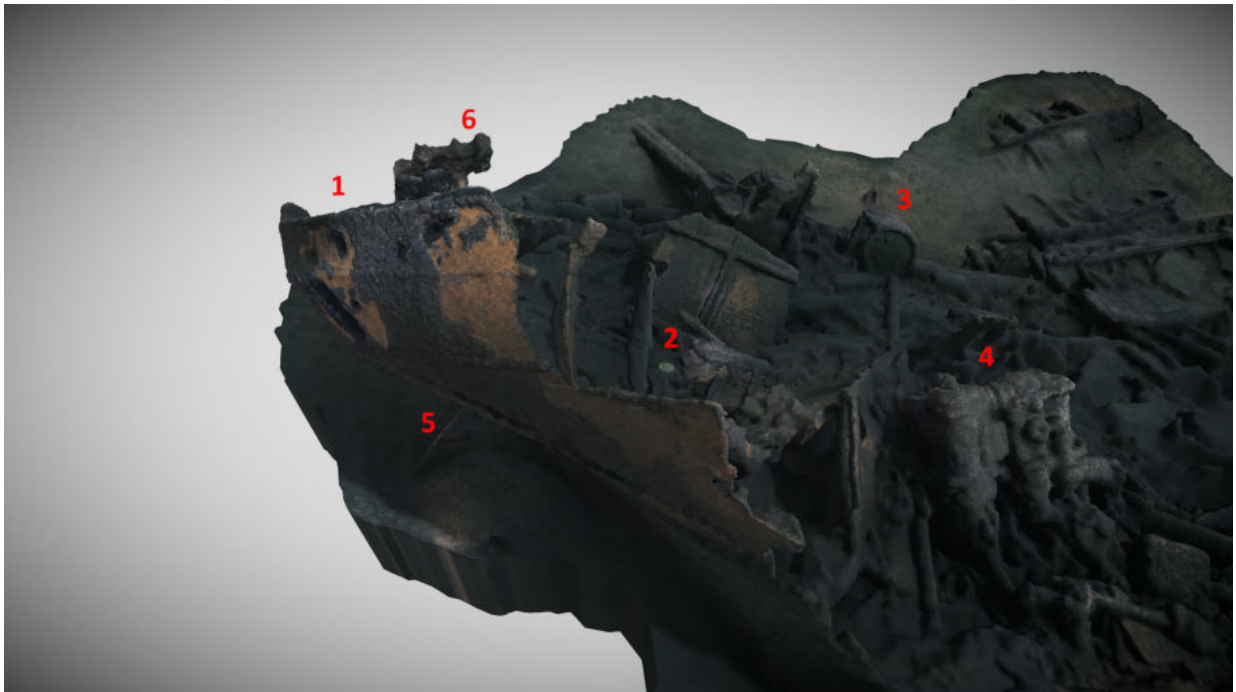
1. Heck
2. Porzellanteller
3. Kondensator der Dampfmaschine
4. Dampfmaschine
5. Ruderblatt
6. Ruderquadrant

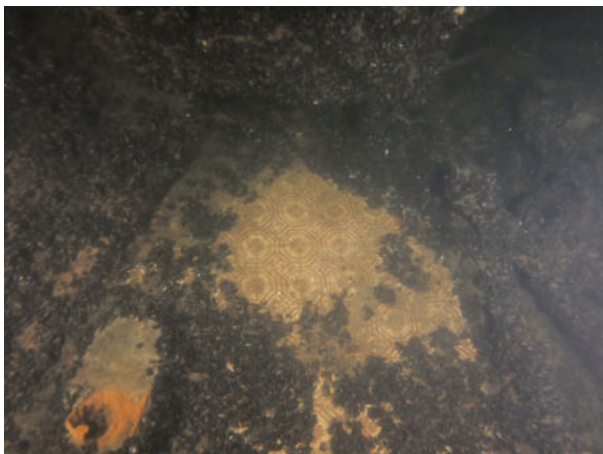
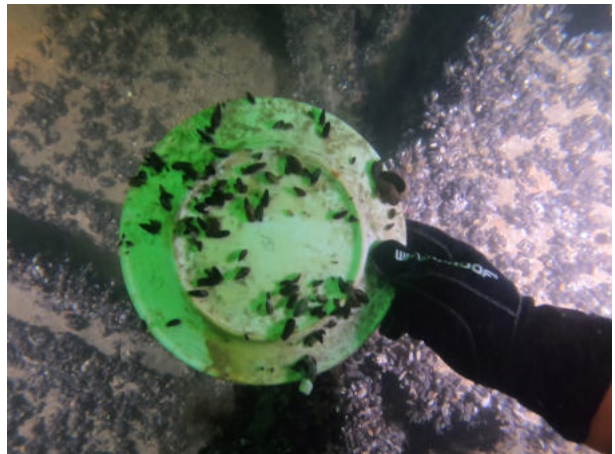
Gefliester Boden im Heck und Teller

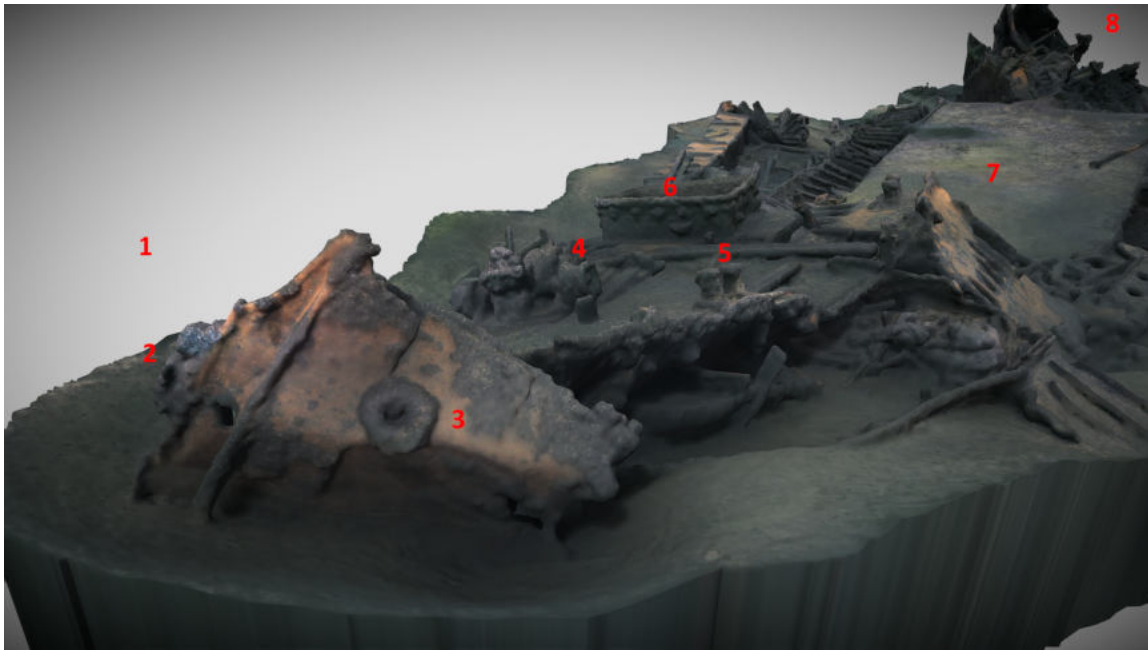
1. Bug
2. Festmacher
3. Ankerklüse
4. Ankerwinde
5. Festmacher
6. Kleine Ladeluke
7. Boden des Laderaums
8. Heck

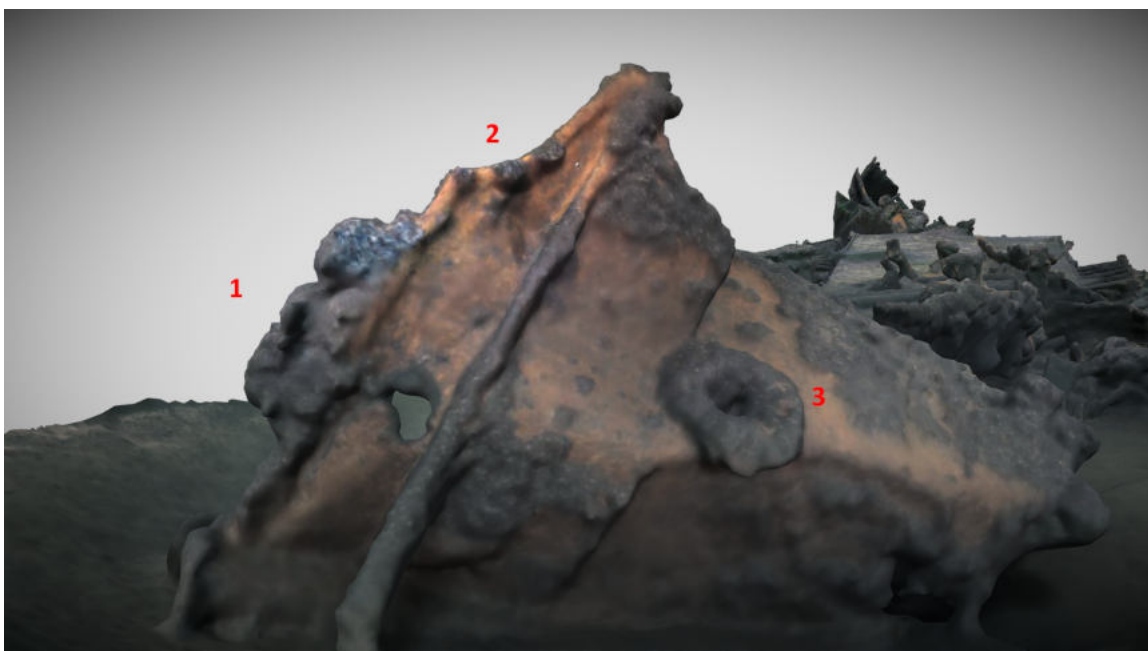
1. Festmacher
2. Form der Reling
3. Ankerklüse

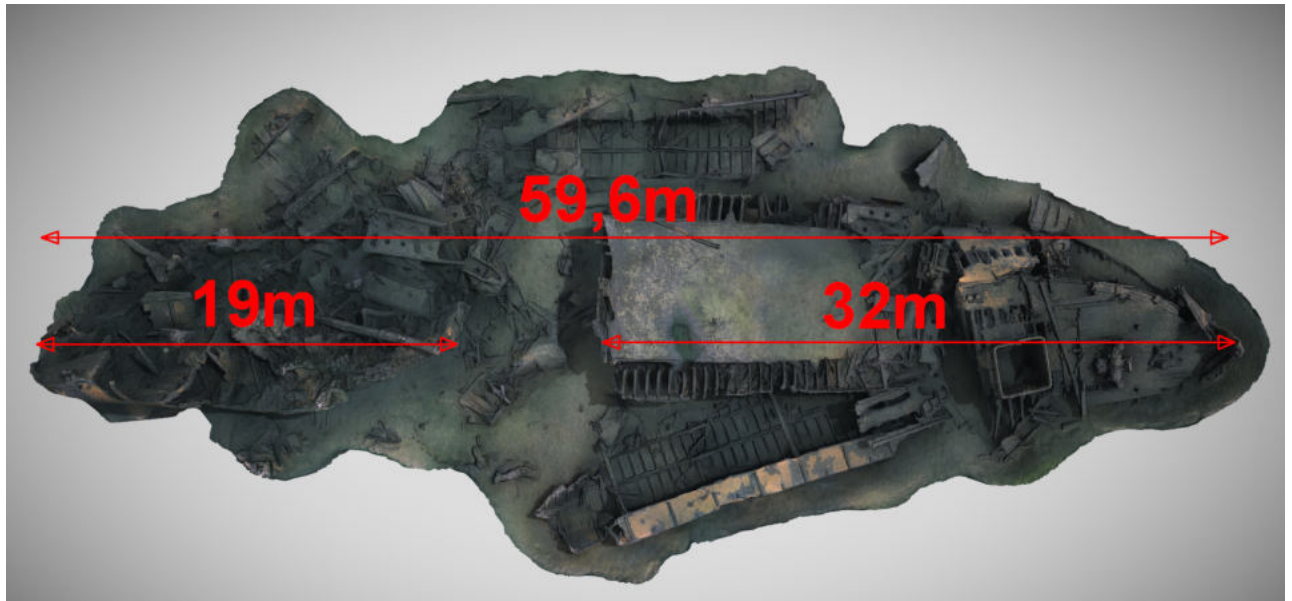
Mittels Maßband wurde die Distanz zwischen Vordersteven und Achtersteven gemessen. Die Länge des Schiffes ergibt sich aus der Summe der beiden Teile  $19\text{m} + 32\text{m} = 51\text{m}$ .

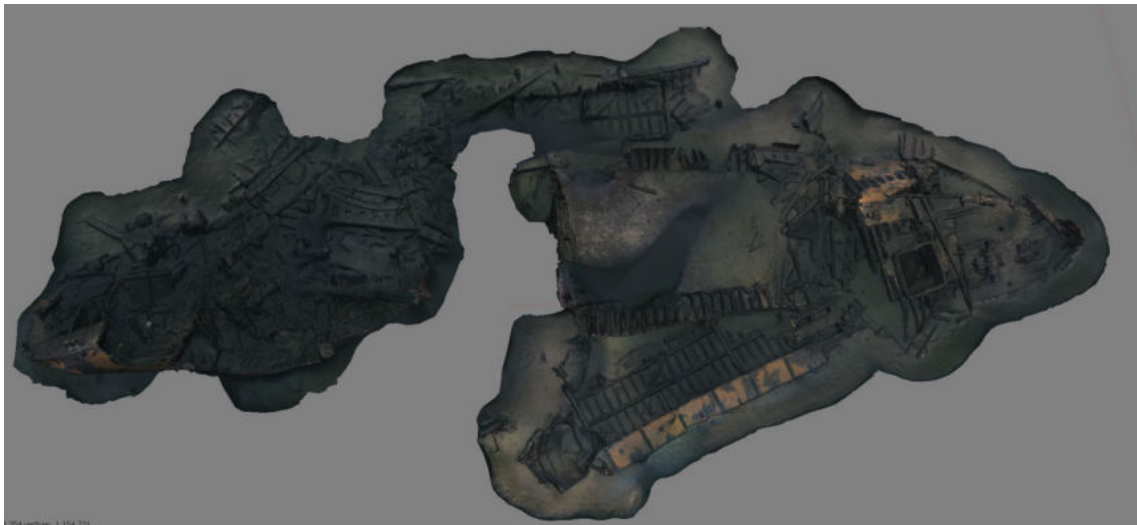
Unvollständiger Photogrammetrie-Scan des Wracks nach dem ersten Tauchgang.

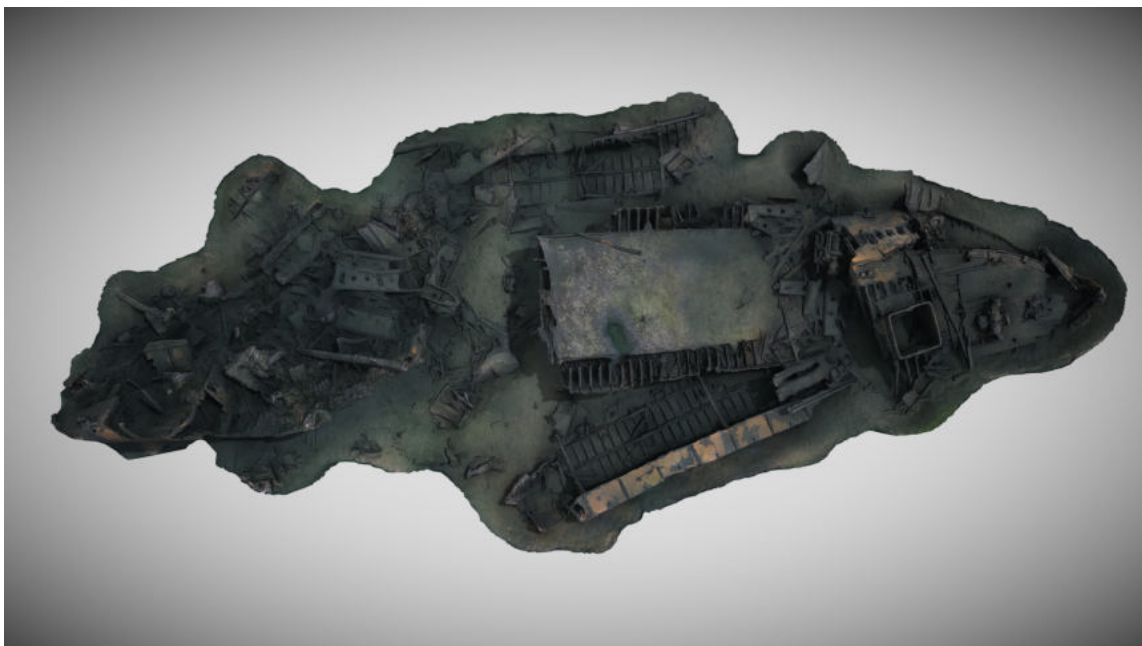
Vollständiger Photogrammetrie-Scan des Wracks.
