Prospektionsbericht

Küstenfrachter MS Änne Ursula

Nordsee
Nördlich von Norderney

18.06.2023

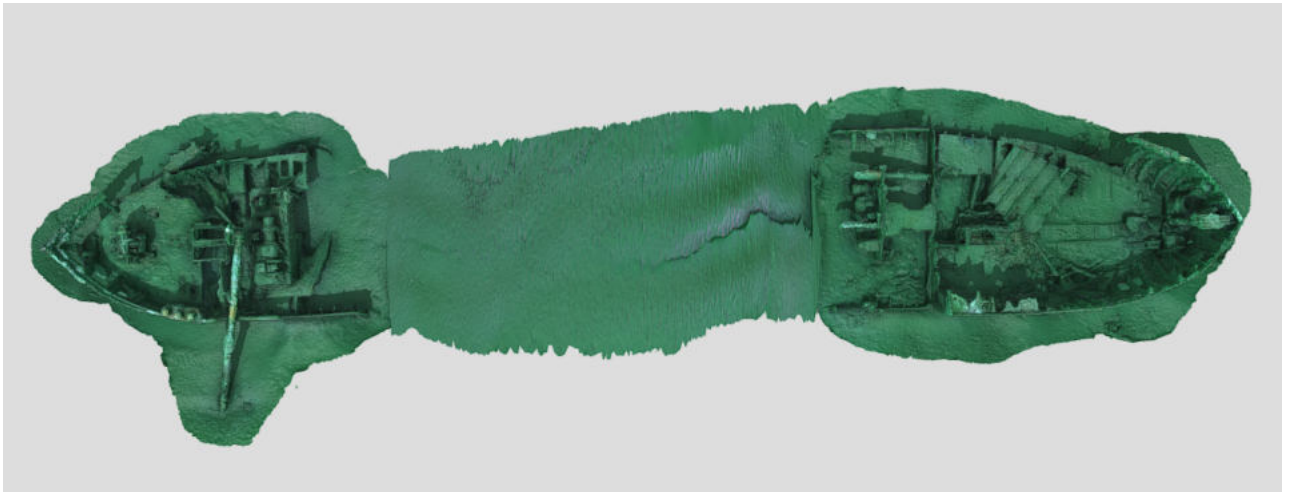
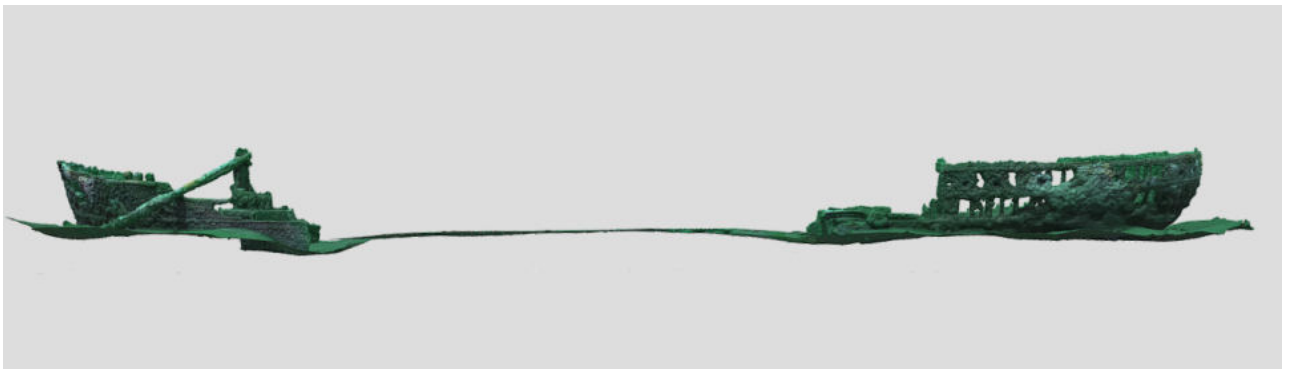
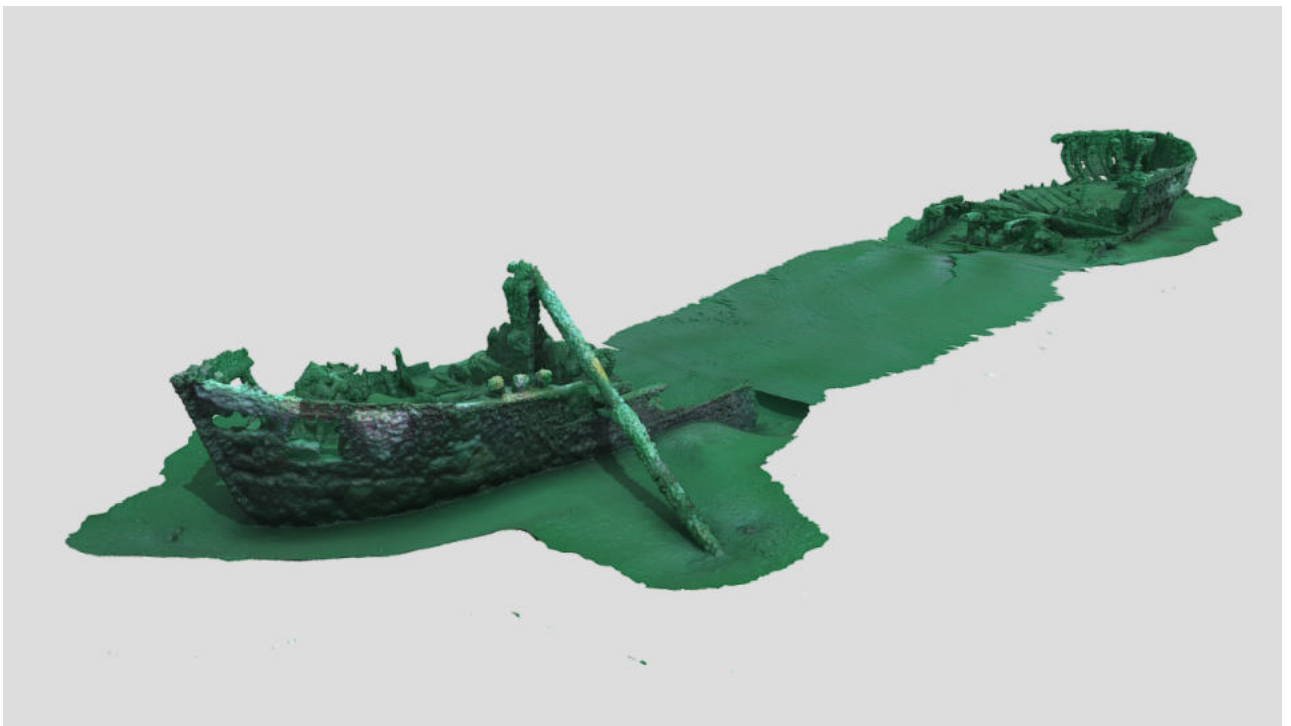
Fotogrammetrische Aufnahme des Wracks

In einem 45min Tauchgang am 18.6.2023 wurden Aufnahmen für Fotogrammetrie gemacht.
